景宁圣杰矿业有限公司
景宁圣杰矿业有限公司梧桐萤石矿
(2号系统+290m 以上)
安全现状评价报告

浙江金安设计研究有限公司

二〇一九年三月十九日

安全现状评价报告

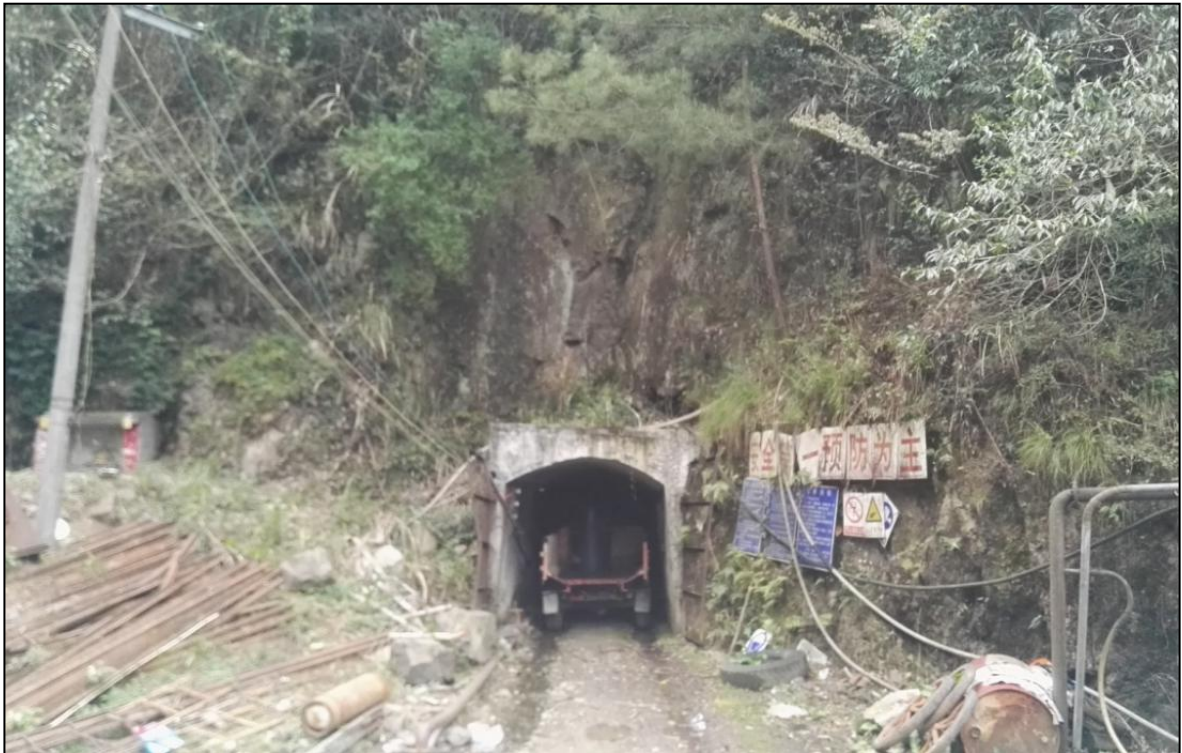
照片1 PD₂₉₀ 硐口

PD₂₉₀ 硐口工业场地设有灭火器 2 个，垃圾桶 1 只；硐口悬挂有“安全第一、预防为主”“矿山职工上、下班挂牌表”“矿山安全须知”“下井须知”等警示标志。

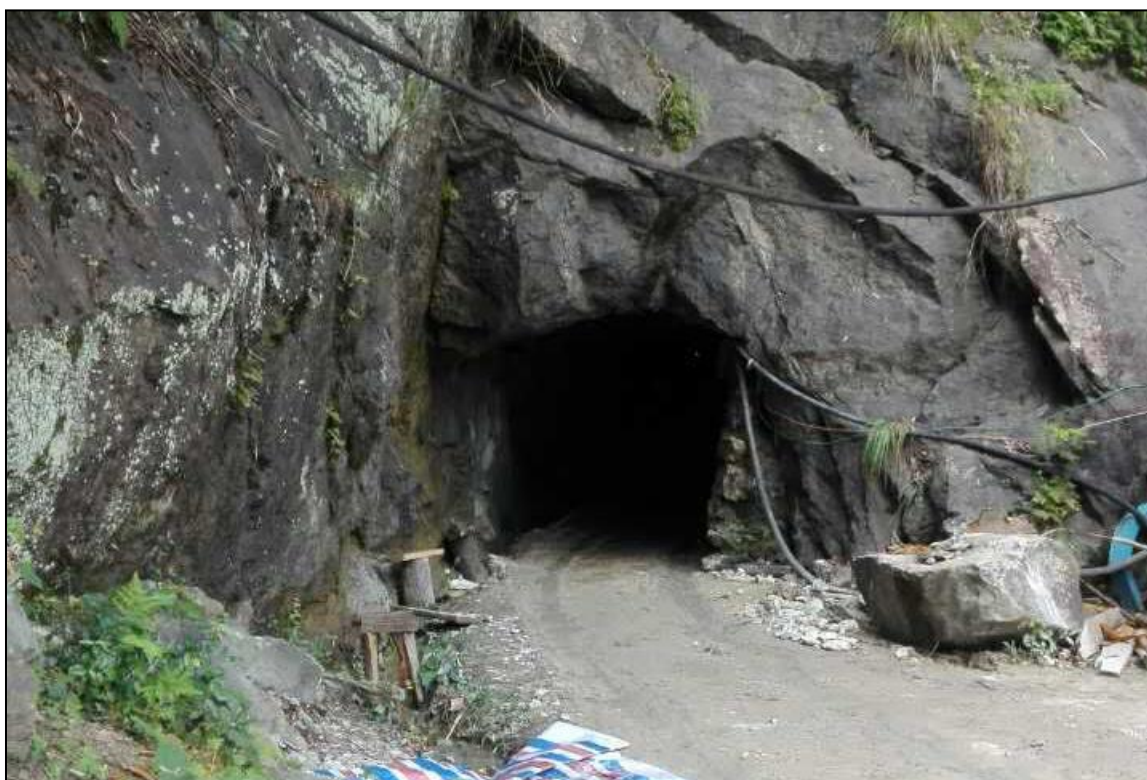
照片4 PD₃₄₄ 硐口

| 19 | 巷道或者采场顶板未按照设计要求采取支护措施 | 1) 巷道或者采场顶板未按设计采取支护措施易导致巷道或采场顶板因支护形式不当或强度不够而引发冒顶片帮事故，造成人员伤亡 2) GB16423-2006“第 6.1.5.1 条”：在不稳固的岩层中掘进井巷，应进行支护。在松软或流砂岩层中掘进，永久性支护至掘进工作面之间，应架设临时支护或特殊支护 3) GB16423-2006“第 6.1.5.2 条”：需要支护的井巷，支护方法、支护与工作面间的距离，应在施工设计中规定；中途停止掘进时，支护应及时跟至工作面 4) GB16423-2006“第 6.2.1.7”：围岩松软不稳固的回采工作面、采准和切割巷道，应采取支护措施；因爆破或其他原因而受破坏的支护，应及时修复，确认安全后方准作业 5) 巷道或者采场顶板不符合上述规定或未按照设计要求采取支护措施，即为重大生产安全事故隐患 | GB16423-2006 安监总管一（2017）98 号及解读 | 一般情况下巷道及采场顶板岩性坚固，无需进行支护，局部破碎地带已采用钢支架进行支护。但矿山多年未生产，维护不及时，局部支护已失效，PD ₃₄₄ 硐口未支护 | 不符合 |

(4) 若原有巷道出现冒顶坍塌现象，及时将内部塌方清理干净。在清理过程中采用钢支架、锚网或素混凝土的方法进行加强支护，破碎严重无法清理时，需进行绕道掘进，避开安全无法保证的不良地带；
